令和4年度 社総金宅地耐震化推進事業  
仁淀川町一ノ谷 大規模土地造成地  
第二次スクリーニング計画策定委託業務

報 告 書

高知県 吾川郡 仁淀川町 一ノ谷

令和5年3月

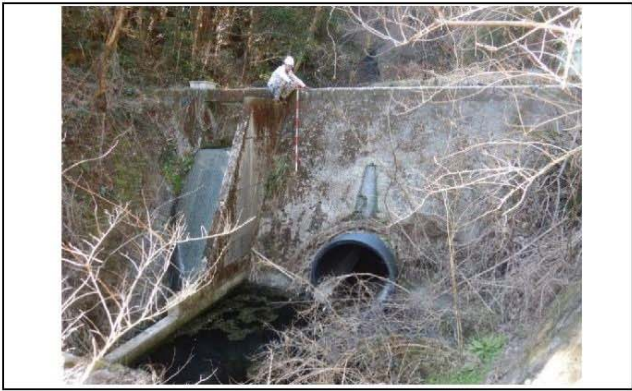
写真2 のり面最下段の重力式コンクリート擁壁工  
(φ1350ポリエチレン管の暗渠あり)

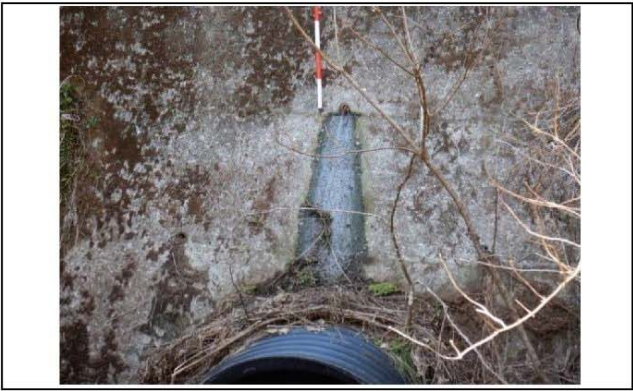
写真3 擁壁工の水抜き穴からは、恒常的な出水がみられる

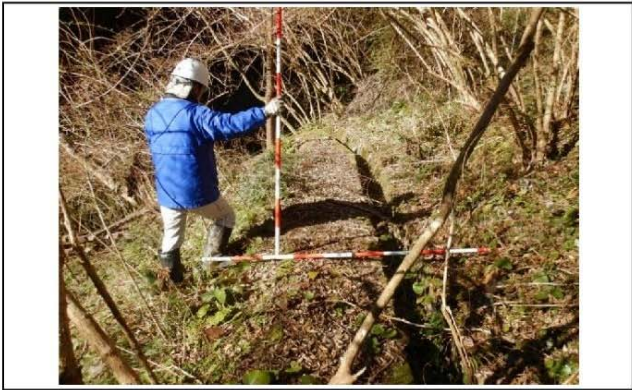
写真6 のり面小段(幅1.5m、張りコンクリートあり)(小段排水工が設置されているが、部分的に土砂で閉塞)

一ノ谷は、盛土や擁壁は標準的な形状や構造だが、小段排水工の土砂埋没により表流水が適切に排水されず、のり面の一部にガリ浸食と小崩壊が発生しているため、定期的な維持管理が必要である。盛土ひな壇部では、部分的な盛土の沈下により、地盤面に開口亀裂や小規模な陥没が一部みられるが、盛土全体の変状を示す明瞭な変状はみられない。盛土は全体的には概ね安定していると考えられるが、地下水が常時存在していることが予想される。盛土の安定性精査のため、地下水位変動状況を観測する必要がある。

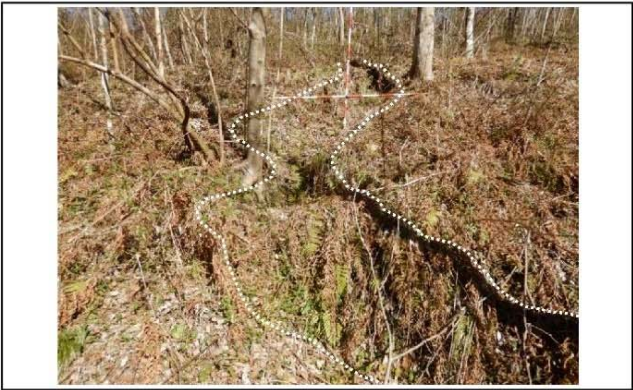
写真7 6段目のり面のガリ浸食(最大幅2m,深さ0.5m)(近傍には小崩壊(1.0×1.0×0.3m程度)もみられる)

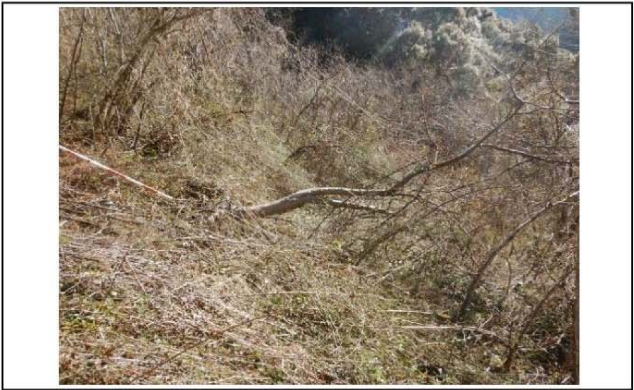
写真8 7段目のり面の倒木

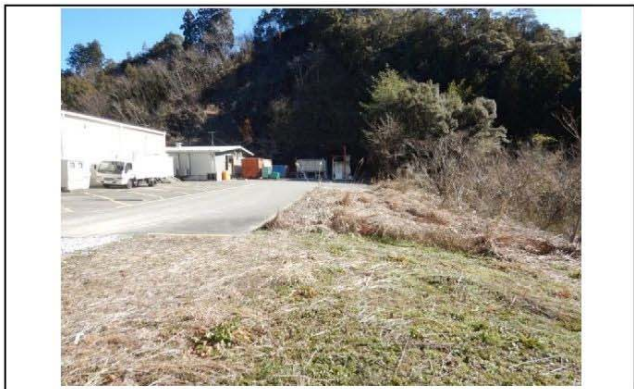
写真9 のり面天端に明瞭な変状はみられない

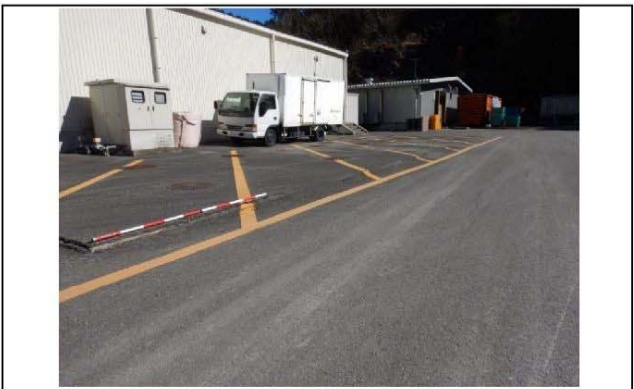
写真12 浄化槽の周囲に、舗装面の沈下と開口亀裂がみられる。浄化槽施工時の盛土の沈下と、輪荷重によるものと考えられる

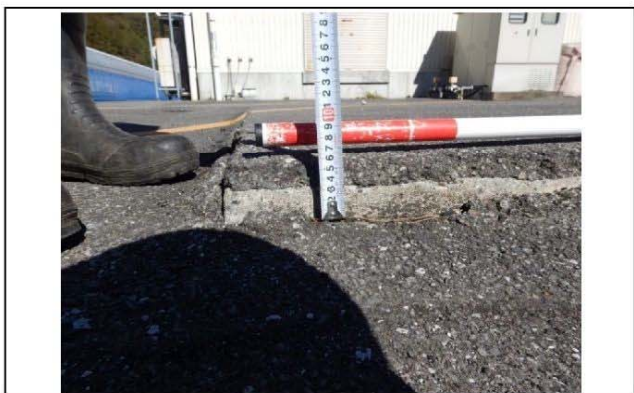
写真13 浄化槽周辺の沈下状況(6cm程度)

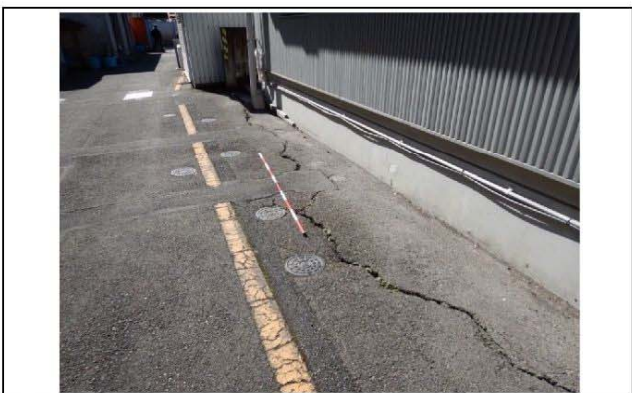
写真14 食品加工場の東側に、開口亀裂と建物側への地盤沈下が見られる

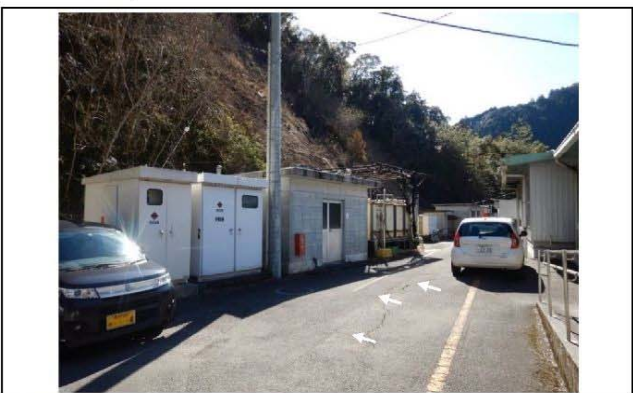
写真15 写真14の開口亀裂発生箇所は、切土のり面の前面に位置しており、切り盛り境界を境に盛土が沈下している可能性がある

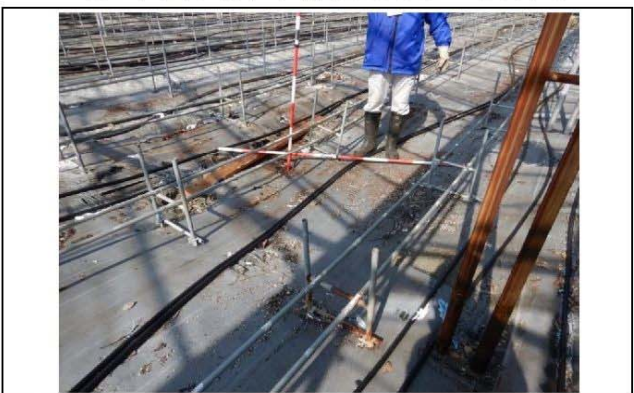
写真16 ビニールハウス内の地盤沈下(直径2~3m、深さ10~15cm程度)

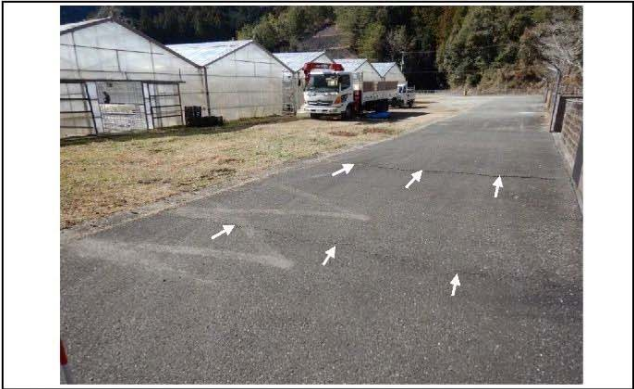
写真17 住宅地前の舗装面に発生した開口亀裂

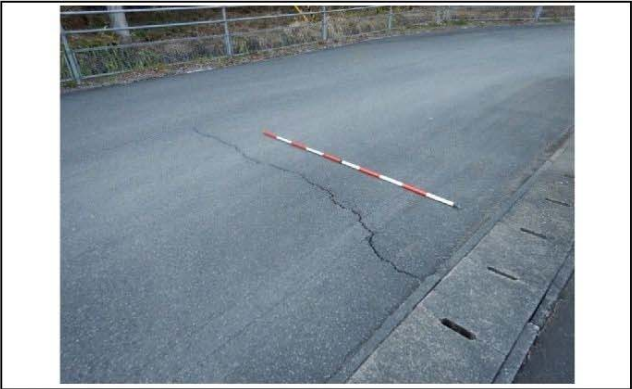
写真18 町営住宅西側の舗装面に発生した開口亀裂(開口幅1~2cm)

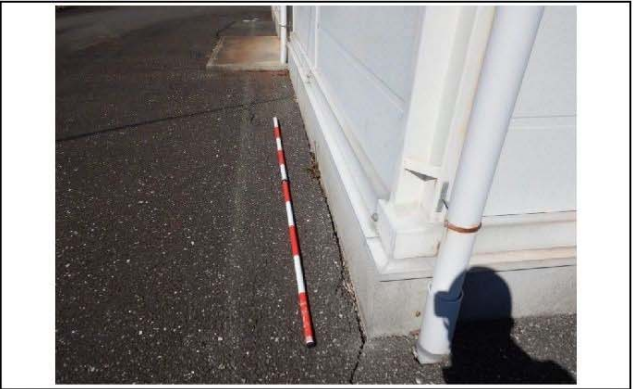
写真20 盛土の沈下により、工場と舗装面の間に発生した隙間と開口亀裂(最大幅2~3cm程度)

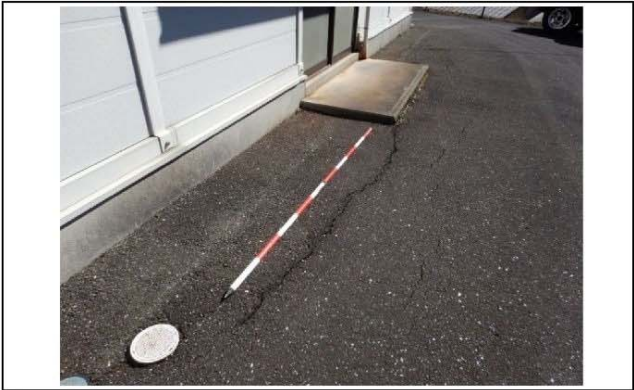
写真21 舗装面の間に発生した開口亀裂(最大幅1.5~2cm程度)

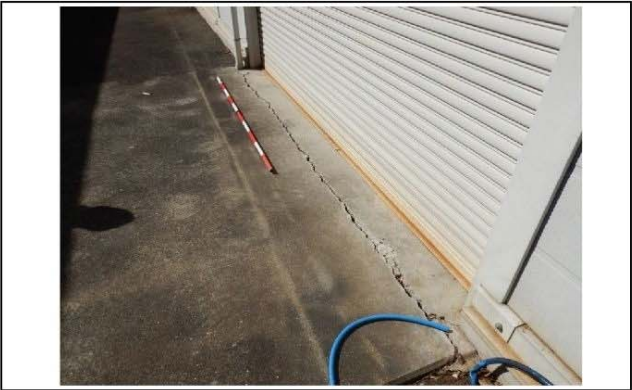
写真22 工場の土間コンクリートと舗装との境界に発生した開口亀裂(開口幅2~3cm程度)

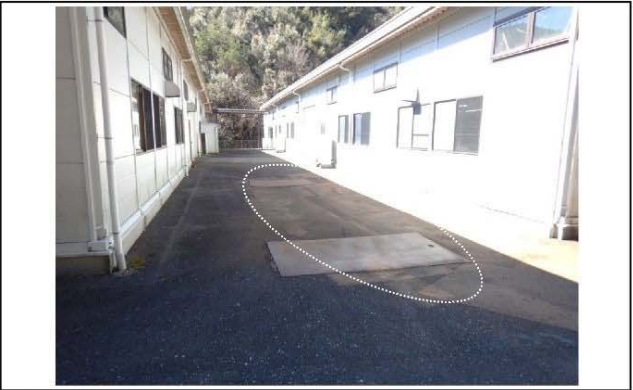
写真23 工場間の地盤面に発生した沈下

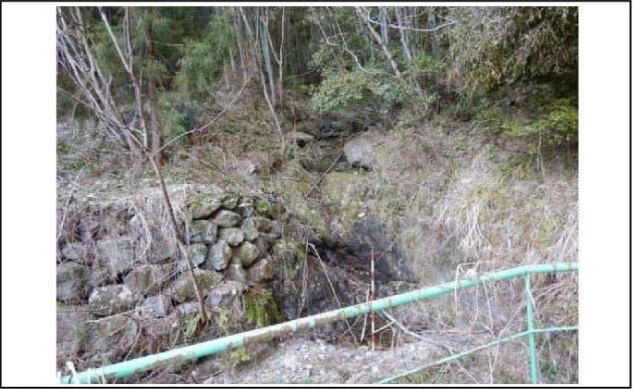
写真27 造成地に流入する2本の渓流のうち、西側渓流の状況。調査時(晴天)に流水がみられた。

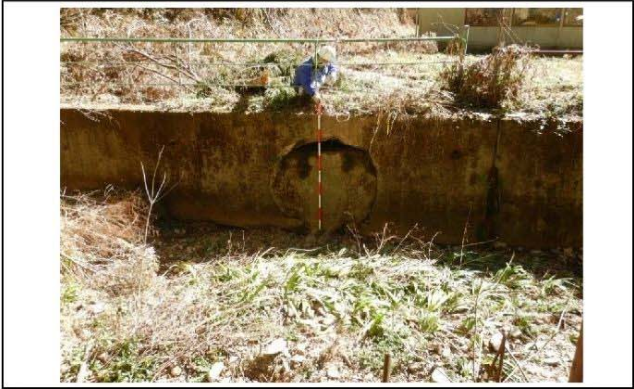
写真29 写真28拡大。Φ1400程度の暗渠が設置されているが、現在はコンクリートで閉塞されている。
