仁淀川町 ロックシェット長寿命化修繕計画  
(2025 年度版)

2025 年 9 月

仁 淀 川 町 役 場

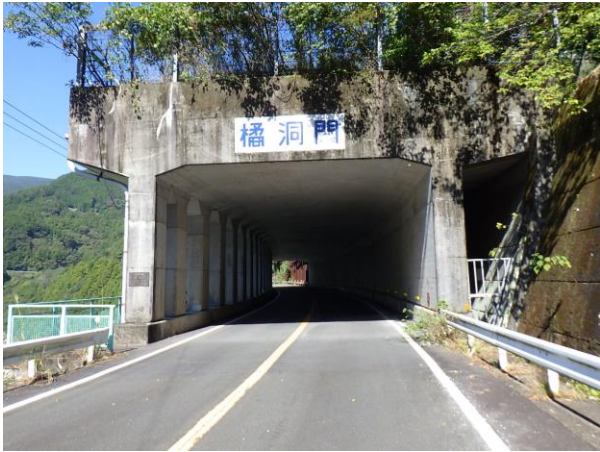
| 施設状況写真 | | |

対象施設となるロックシェッドは、落石を待ち受けて停止あるいは谷側に受け流し落下させるために道路を覆う RC 製、PC 製、鋼製のシェッドにより構成された落石防護施設である。仁淀川町が管理するロックシェッドは、仁淀川町橋にある「橋洞門(RC 製・門型式)」N=1 基であり、その施設が本計画の対象となる。本施設は、一般国道 33 号改築工事(橋防災)に伴い、2019 年度に国土交通省から仁淀川町に移管された施設である。

| 上部工(材料/形式) | RC製 | 門形式 |
| 下部工(材料/形式) | RC製 | もたれ式 |
| 延長/ブロック数 | 80.7m | 9ブロック |

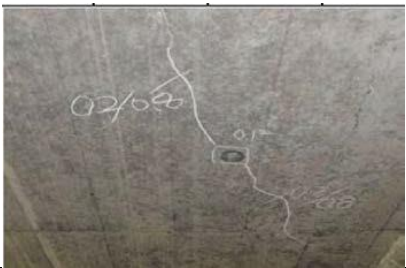
| 判定区分Ⅱ | 例 |

| | 頂版に近接目視で容易に視認できるひびわれがあるものの、コンクリートの剥離等が想定されない場合。 |

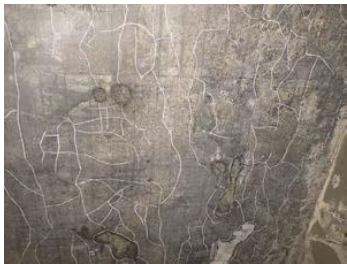
| 判定区分Ⅲ | 例 |

| | 頂版に近接目視で容易に視認できるひびわれがあり、変状が進展した場合には、剥離による利用者被害が懸念される。 |

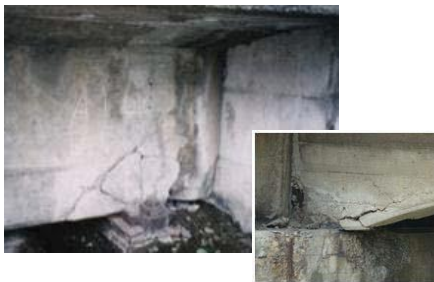
| 判定区分Ⅳ | 例 |

| | 主梁の支点部近傍に顕著なひびわれが生じており、支承の機能が損なわれているとみられる。 |

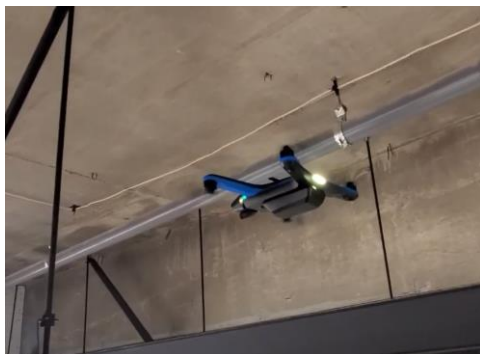
##### ①全方向衝突回避センサーを有する小型ドローン技術(BR010009-V0121)

- ・ 部材の狭小部に進入可能なインフラ点検用ドローン

活用する新技術は、「点検支援技術性能カタログ(案)令和5年3月」から選定する。選定する新技術は、河川側の壁柱が急峻な斜面に位置し、作業員が直接進入することや、機械を据え付けることが困難となるため、コンパクトな機体による調査が可能であるとともに、作業員が当該箇所周辺に進入しなくても作業が可能となる「ドローン技術(全方向衝突回避センサーを有する小型ドローン技術)」を選定する。ドローン技術を活用することにより、高所作業車・交通誘導員・特殊高所技術など現場作業の数量が縮小され、その費用の縮減効果が期待される。

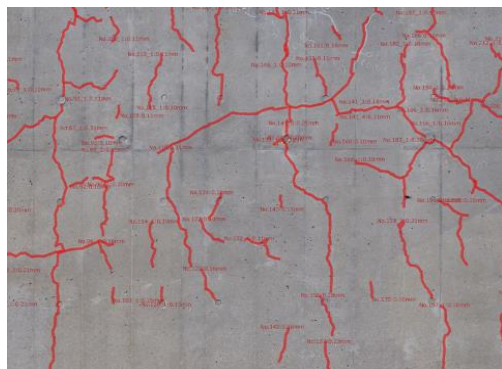
##### ②社会インフラ画像診断サービス「ひびみつけ」(BR010024-V0121)

- ・ 写真からひび割れの自動検出、自動計測を AI による画像解析で行うシステム

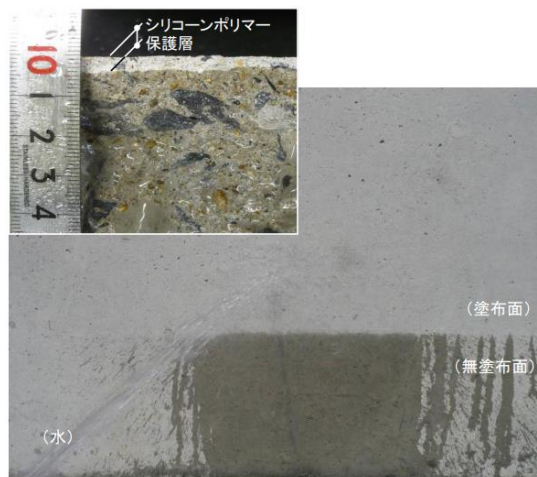
#### ②シラン系表面含侵材ニュースパンガード (NETIS:QS-100008-VR)

- ・ 作業性、浸透性、吸水防止性、耐久性などに優れた表面含侵材
